ULINE H-1485, H-1486
H-1487, H-6754

STANDARD LIFT TABLE

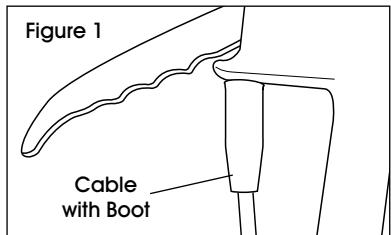
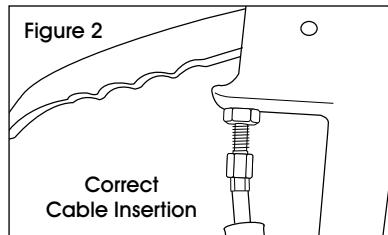
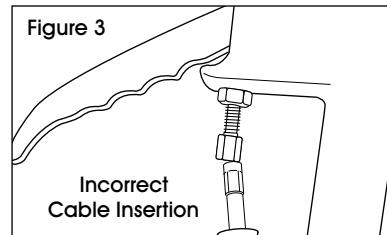
Oil leakage at pump.	The seal ring is damaged. Change hydraulic oil.	Change pump. 1) Unscrew sealing screw with a wrench. 2) Lift the hand lever. 3) Twist off screw of the oil plug and fill pump with hydraulic oil.
Table will not rise.	Cable may be disconnected.	Ensure cable with silver sleeve is terminating inside of nut. (See Figures 1-3)

Fuga de aceite en el perno de disparo.	El anillo-O está dañado.	Cambie la bomba.
Fuga de aceite en la bomba.	El empaque está dañado. Cambio el aceite hidráulico.	Cambie la bomba. 1) Retire el tornillo de sellado con una llave. 2) Levante la palanca de mano. 3) Desenrosque el tornillo del tapón de aceite y llene la bomba con aceite hidráulico.
La mesa no se eleva.	El cable podría estar desconectado.	Asegúrese de que el cable con el recubrimiento plateado termine dentro de la tuerca. (Vea Diagramas 1-3)

Fuites d'huile au niveau de la goupille de déclenchement.	Le joint torique est endommagé.	Changez la pompe.
Fuites d'huile au niveau de la pompe.	La bague d'étanchéité est endommagée. Changez l'huile hydraulique.	Changez la pompe. 1) Dévissez la vis d'étanchéité à l'aide d'une clé. 2) Soulevez le levier manuel. 3) Dévissez la vis du bouchon d'huile et remplissez la pompe avec de l'huile hydraulique.
La table ne s'élève pas.	Le câble est peut-être débranché.	Assurez-vous que le câble avec le manchon argenté n'excède pas l'intérieur de l'écrou. (Voir Figures 1-3)
